# Dessin représentant l'arrivée de la Chézine dans le Parc de Procé (vue du parc de Procé) Nantes.

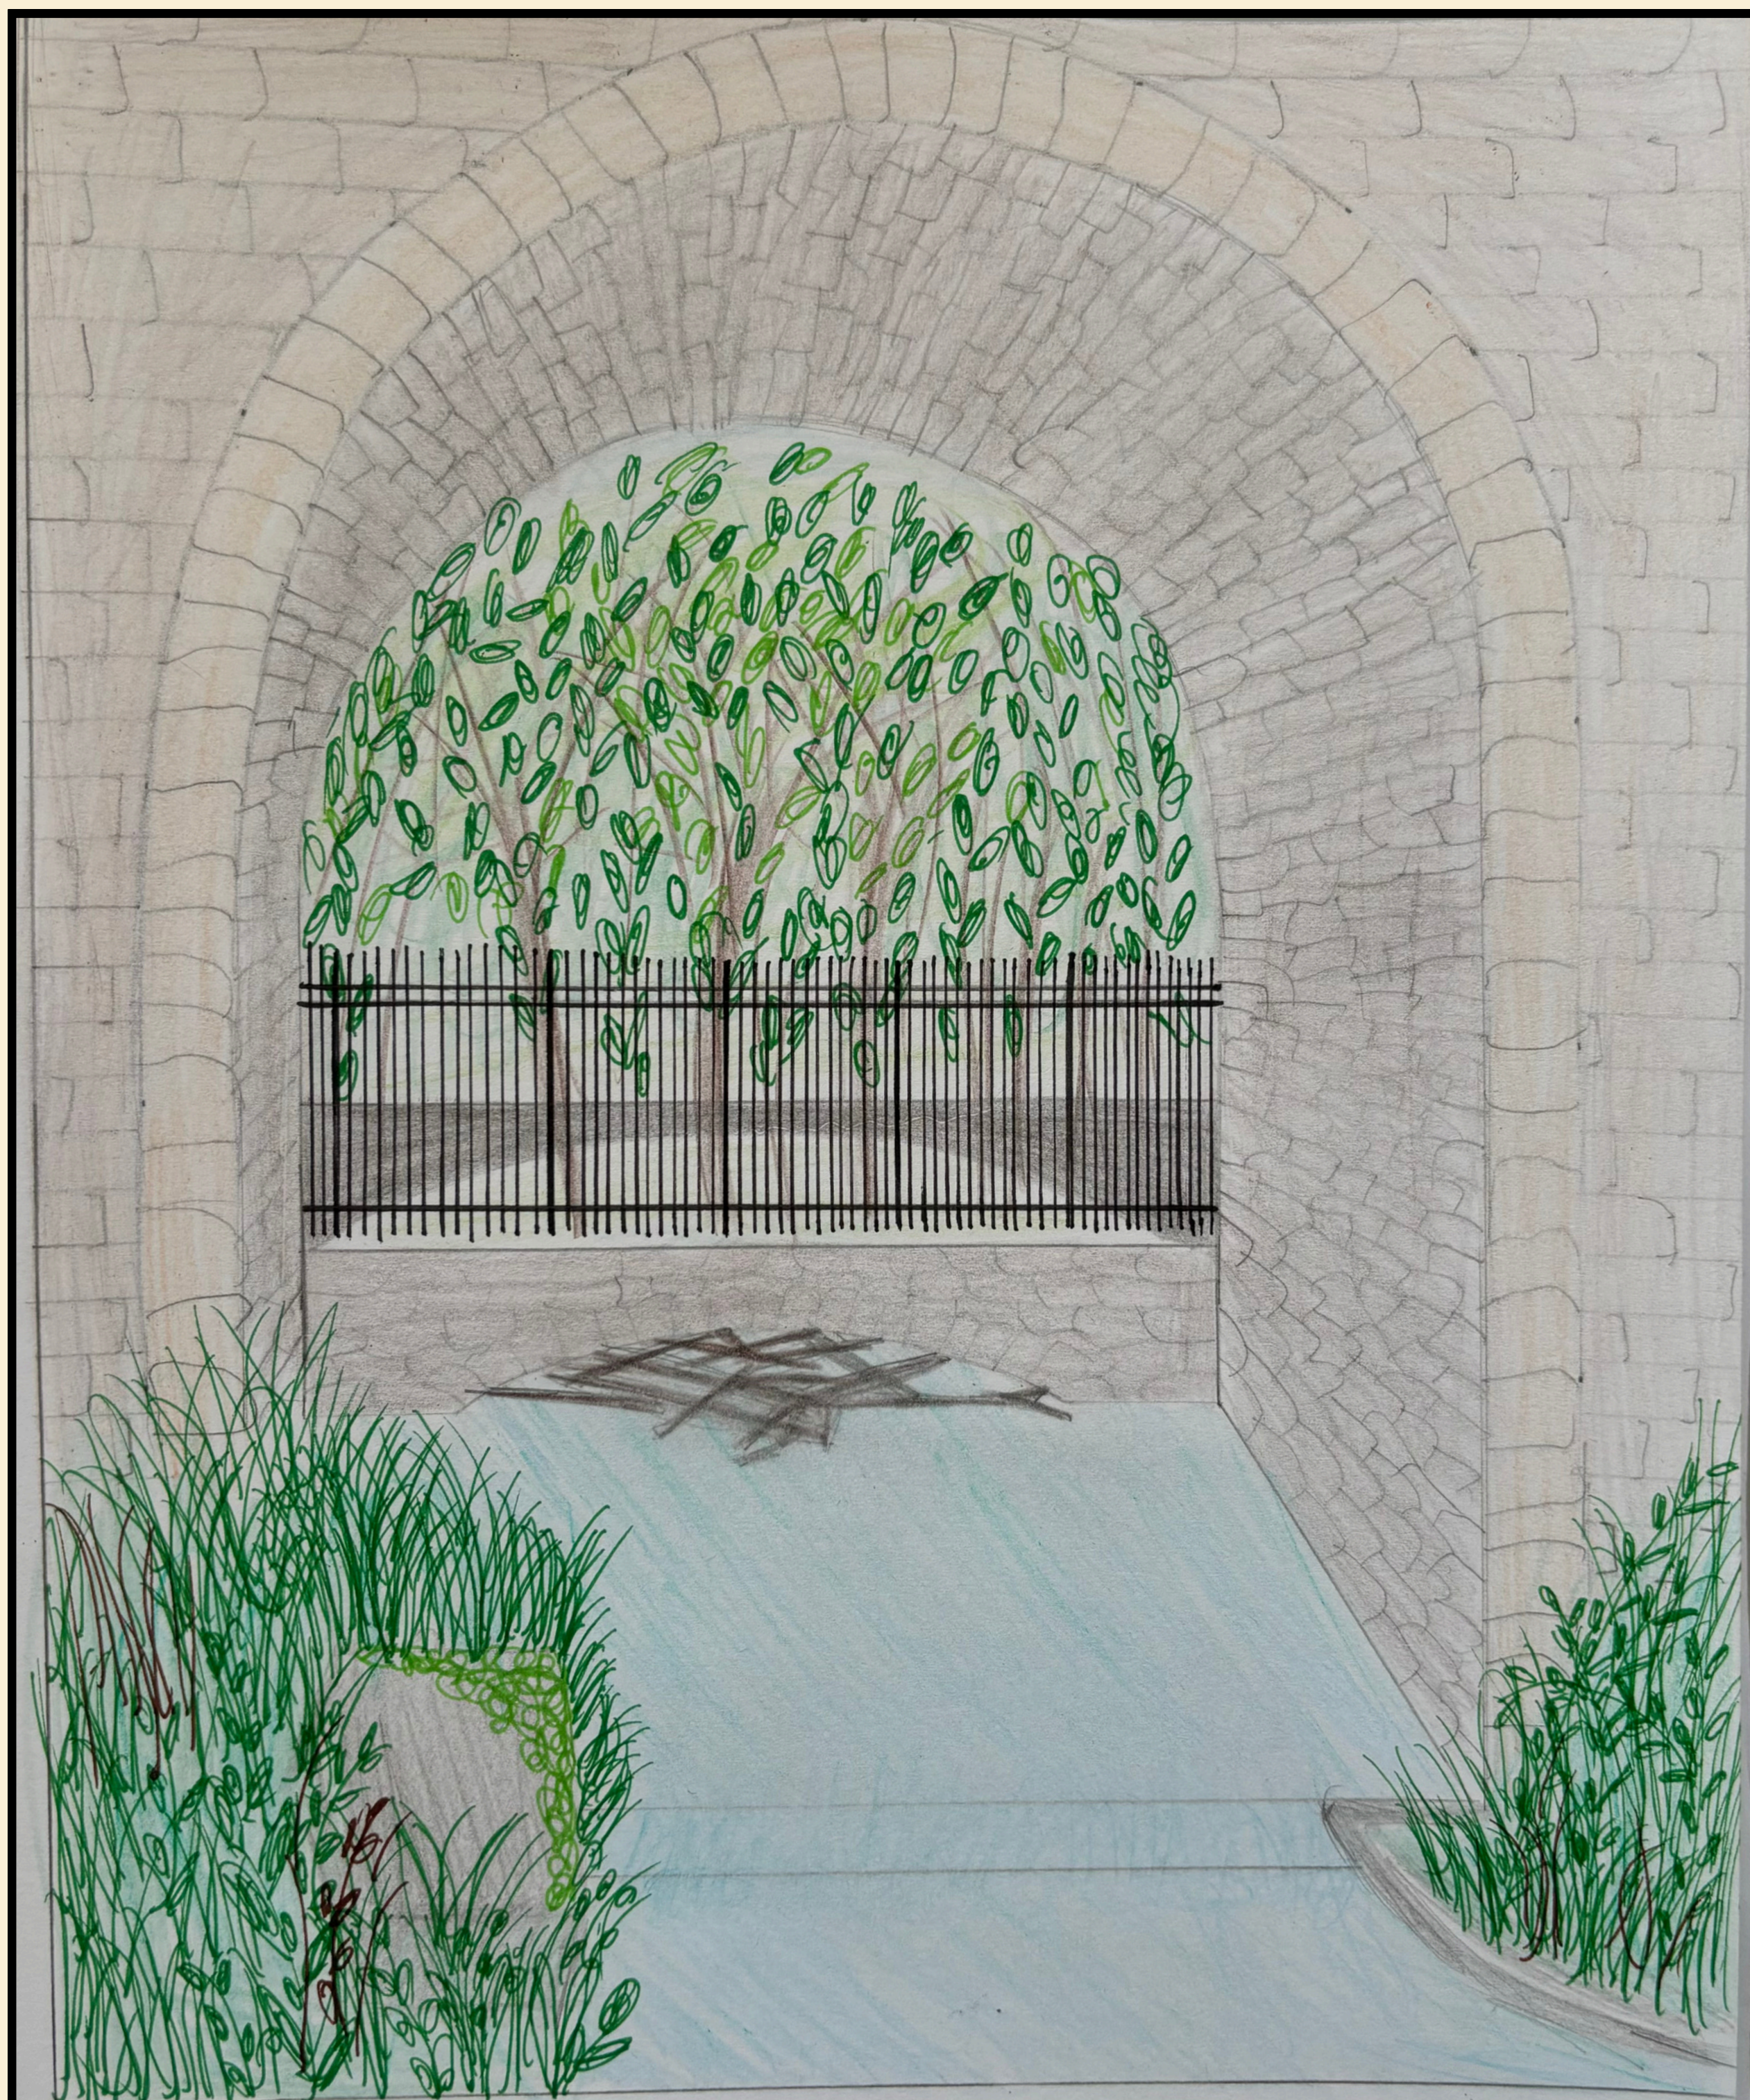
**Ce point constitue une des principales fractures des trames bleues et vertes. En effet on observe au premier plan un seuil qui empêche les espèces aquatiques de remonter l'axe sud-est, nord-ouest.**

**Au second plan, un amas de branches et de feuilles constitue un barrage renforcé avec le mur en pierres; ce qui constitue à nouveau un obstacle majeur. Enfin les arches et les grilles sont des éléments anthropiques empêchant les animaux terrestres de circuler.**

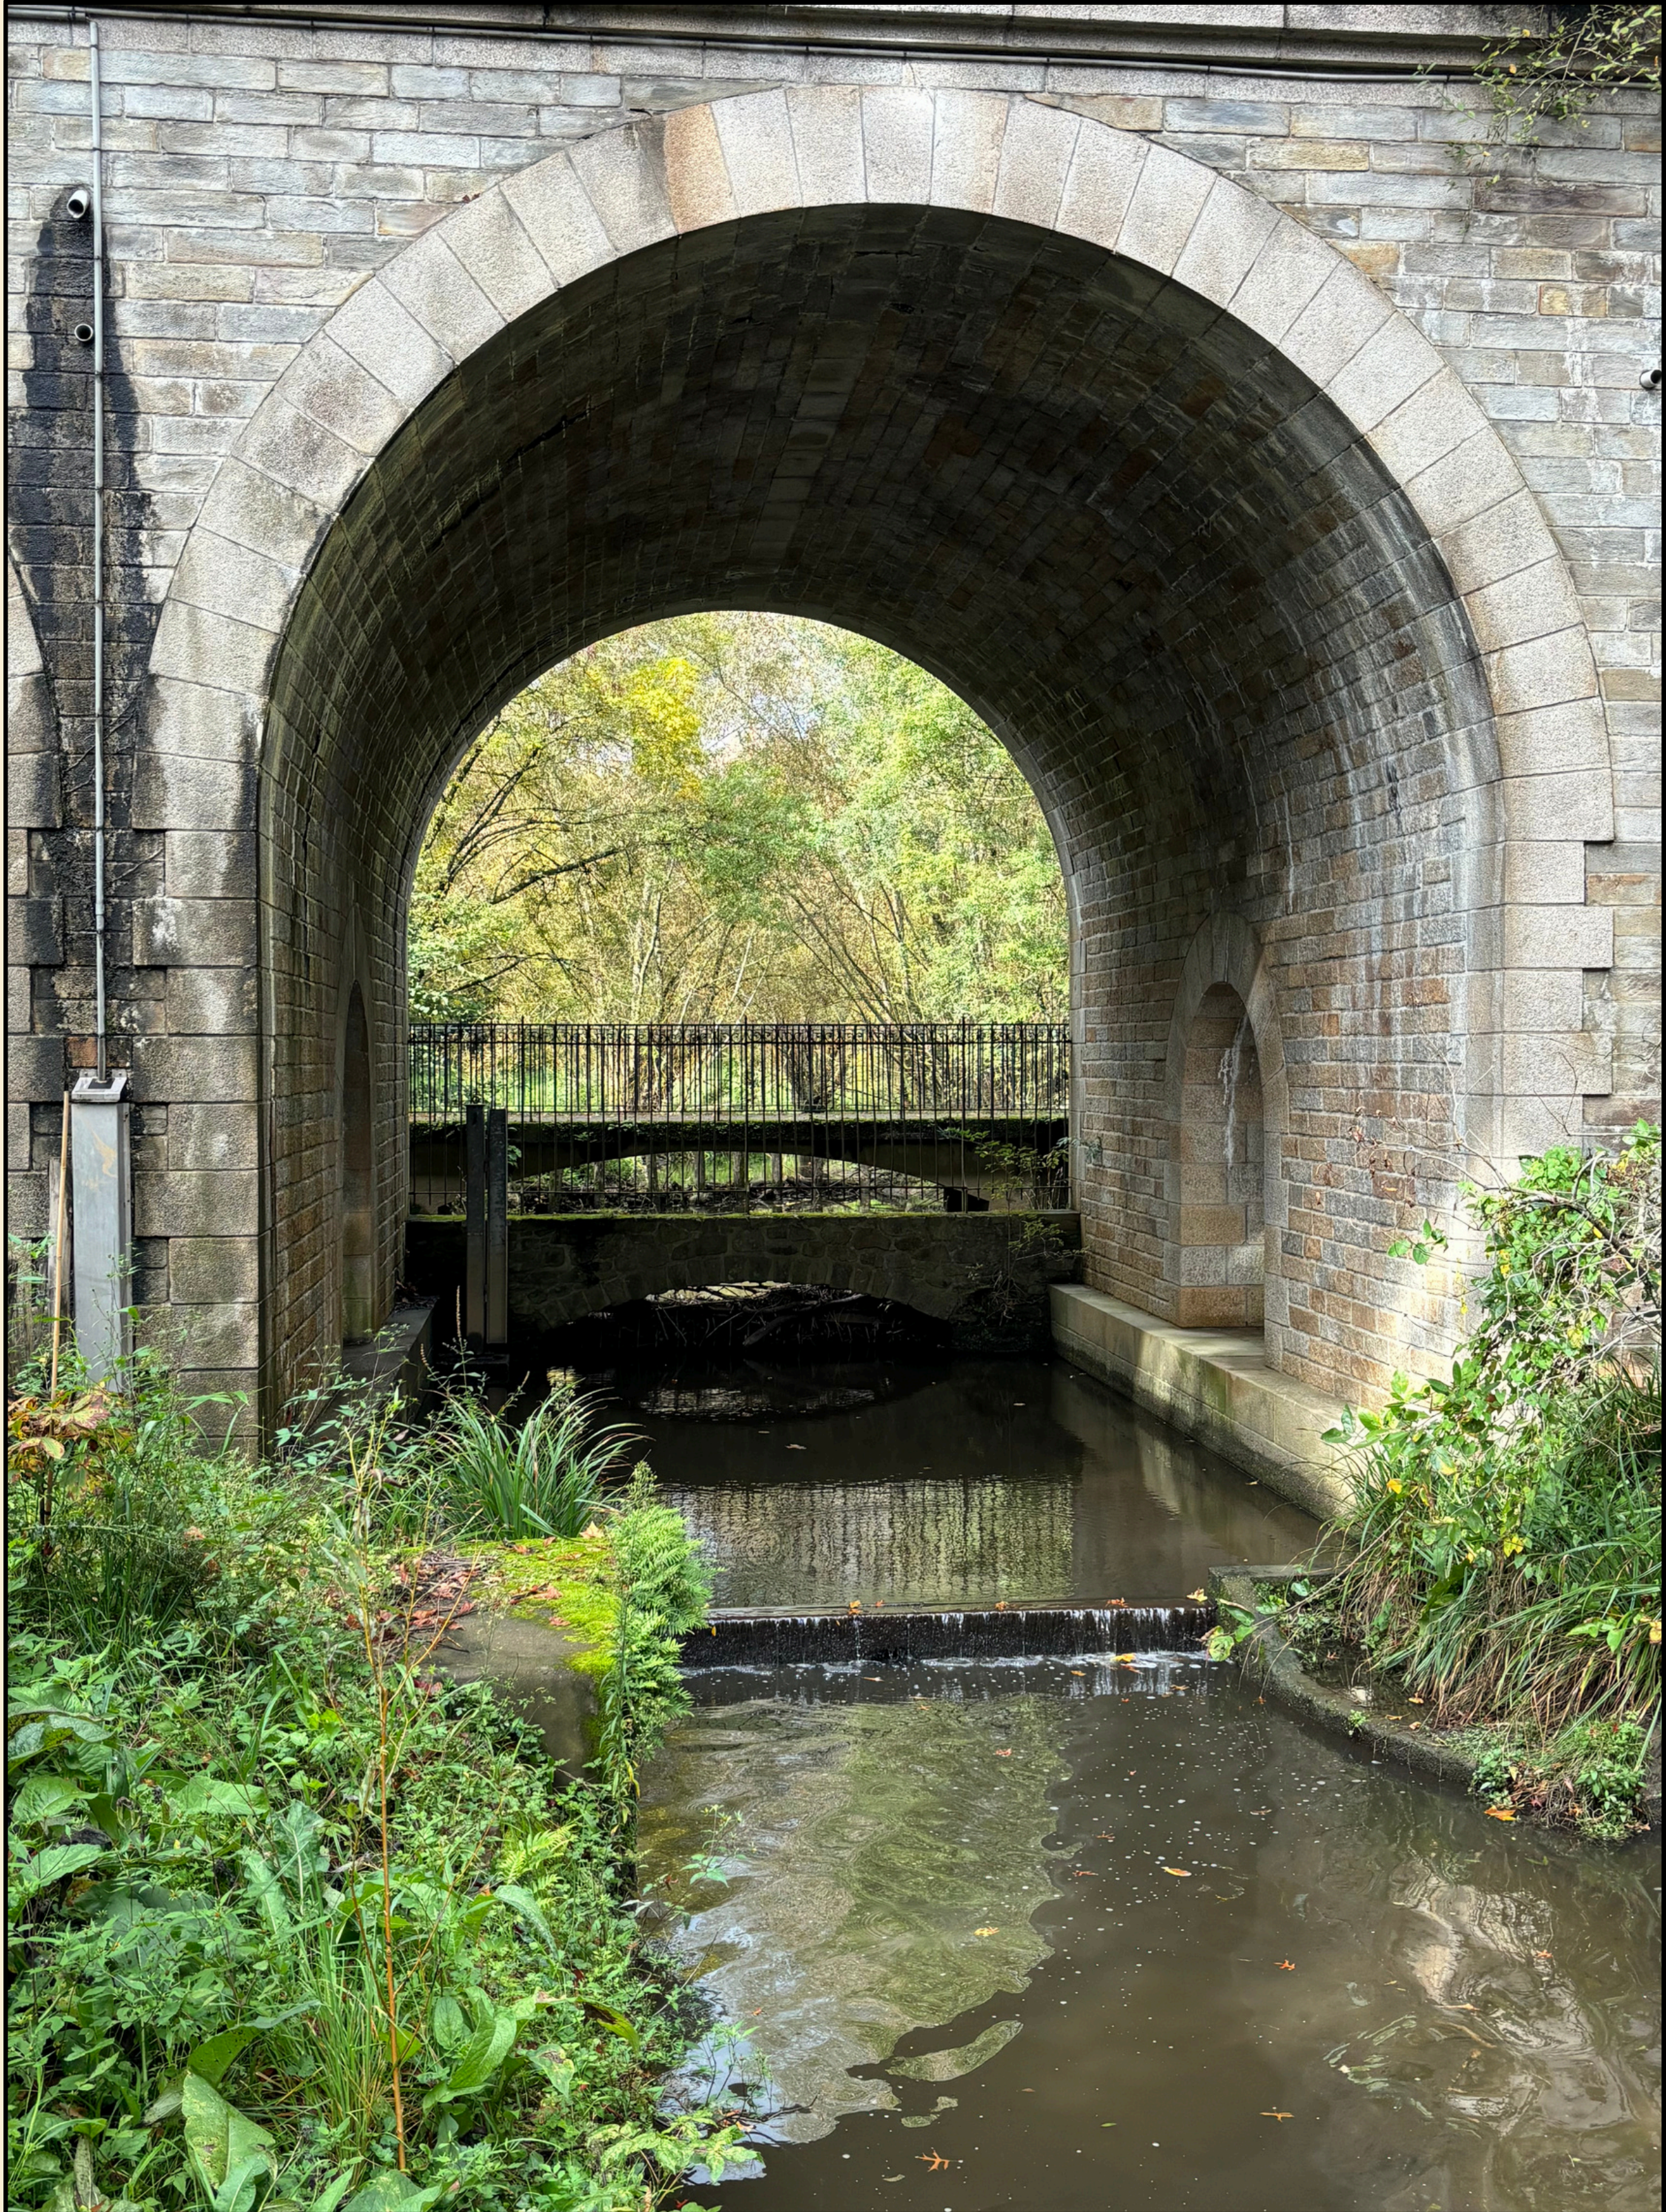
**Ce dessin a été réalisé à partir de  
cette photo que j'ai prise le 8  
octobre 2024**
